**DOCUMENTO****ANÁLISE DOS PORCELANATOS EM INTERVENÇÕES NO PATRIMÔNIO ARQUITETÔNICO**

**RESUMO**

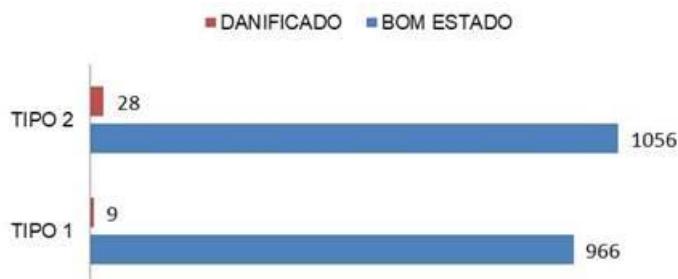
**FIGURA 6** – Quantidade de placas de porcelanatos danificados<sup>2</sup> no Hotel Atrium Quinta de Pedras

Sabendo a totalidade, verificou-se quantas peças estavam danificadas e os tipos de danos encontrados no local, resumindo-se nos dados nas figuras 6 e 7. Os gráficos deram um resultado

positivo, pois a quantidade de porcelanatos danificados equivale a menos de 2% do valor total, sendo, em sua maioria, pequenas as perdas do material.

<sup>2</sup> O tipo 1 (14 x 14 cm) é referente ao menor porcelanato, que possui 1084 peças no total, e tipo 2 (43,5 x 43,5 cm) equivale ao porcelanato maior, possuindo 976 peças.

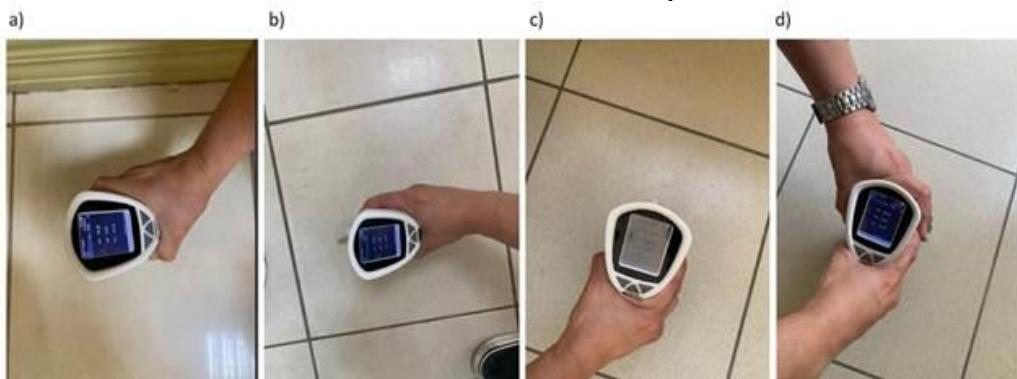
**FIGURA 14** – Testes com o calorímetro nos porcelanatos do TJPA

O levantamento determinou os parâmetros de cor no sistema CIELab do porcelanato do Tribunal de Justiça do Pará. O material testado estava nas dimensões 39,5 x 39,5 cm. Foram escolhidas *in loco* quatro peças do porcelanato principal, sendo dois com acabamento natural e dois polidos (Figura 14). Os resultados obtidos da leitura com o colorímetro foram demonstrados na tabela 4.

**Legenda:** a) Porcelanato polido 01, b) Porcelanato polido 02, c) Porcelanato natural 01, d) Porcelanato natural 02. **Fonte:** Autores (2023).

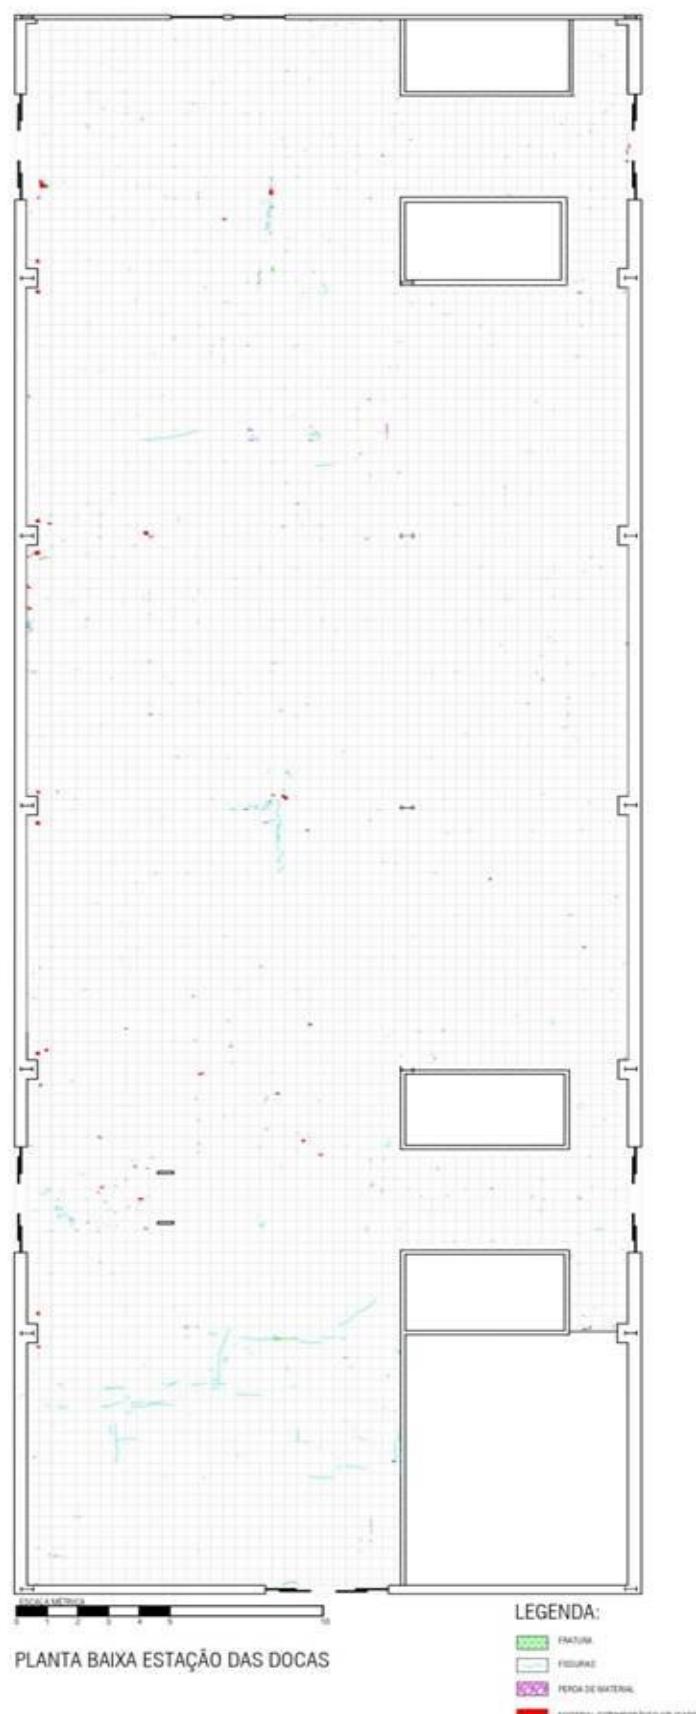
**Figura 18** – Planta Baixa com demarcação de danos encontrados no galpão de eventos da Estação das Docas

Diferente das outras edificações, na Estação das Docas, encontrou-se variados tipos de danos e uma maior quantidade de peças danificadas, o que pode ser justificado pelo tipo de uso do galpão escolhido, tendo muito fluxo de pessoas e mobiliários diversos para os eventos realizados (Figura 18). A quantidade total de porcelanatos é de 6.468 peças, entre elas, 711 encontram-se danificadas, equivalendo a 11% do valor total (Figura 19), sendo em sua maioria perda de material (Figura 20).

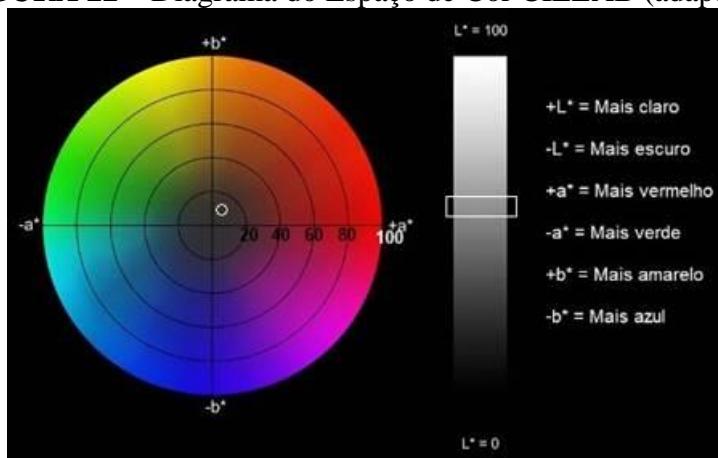
**FIGURA 22** – Diagrama do Espaço de Cor CIELAB (adaptado)

Nos resultados, constata-se que para os parâmetros de luminosidade ( $L^*$ ), a cor se mantém em nível médio no quesito entre o preto e o branco (nem tão escuro, nem tão claro). A coordenada cromática de  $a^*$  apresenta variação mais entre os tons vermelhos e  $b^*$  apresenta variação mais entre os tons amarelos (Figura 22).

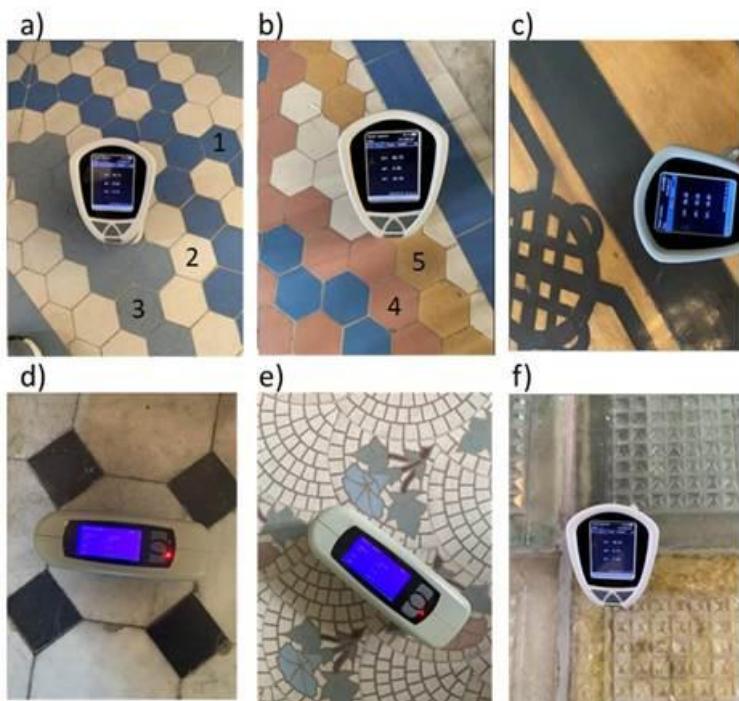
**FIGURA 23** – Pisos escolhidos do Palacete Bolonha

**Legenda:** a) Piso americano em porcelana hexagonal - tons de azul-escuro (1), bege (2) e azul-claro (3); b) Piso americano em porcelana hexagonal - tons de vermelho (4) e amarelo (5); c) Piso de madeira acapu e pau-amarelo d) Piso em mármore preto e branco; e) Piso em leque com flores e sem flores; f) Piso em vidro. **Fonte:** Autores (2023).

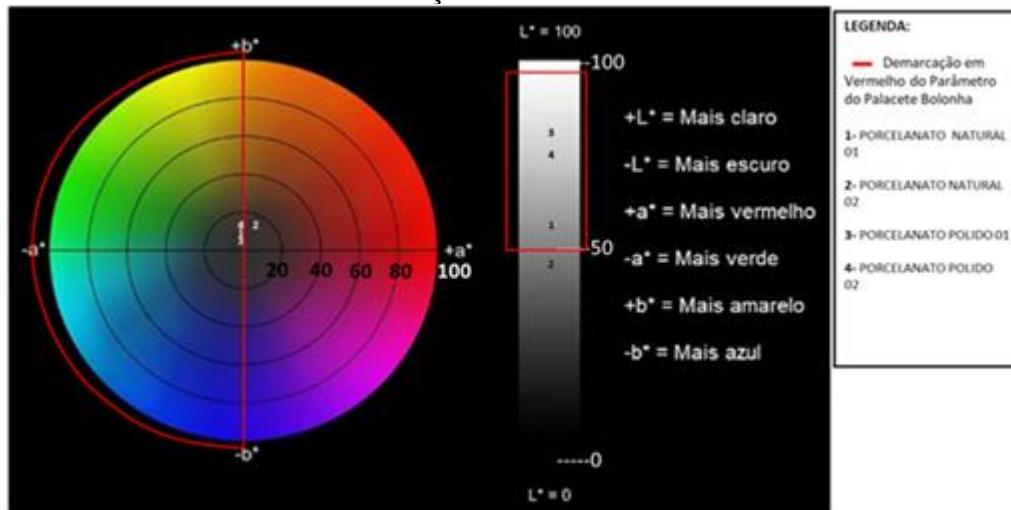
**FIGURA 26 – Diagrama do Espaço de Cor CIELab (adaptado): Palacete Bolonha X Tribunal de Justiça do Estado do Pará**

Quando se trata do Tribunal de Justiça do Estado do Pará, houve um padrão de luminosidade, como no Palacete Bolonha, optando-se por cores mais claras, seguindo os dados antigos. Assim como houve preferência por tonalidades que variam entre verdes e amarelos, entrando no limite do parâmetro de cor do Palacete Bolonha (Figura 26).
